**DOSSIER TECHNIQUE AMIANTE N° 2027908DTA  
FICHE RECAPITULATIVE**

<b>DESIGNATION DE L'IMMEUBLE</b>		<b>Parties communes</b>
Adresse : Résidence Les Jardins du Lac 1/3/5 Rue Jules Vallès - 2/4 Rue Victor Hugo		
CP : 77200	Ville : <b>Torcy</b>	
Nombre d'étages : 3	Nombre de cages : 5	
Section cadastrale :	Numéro de la parcelle :	
Destination actuelle du bâtiment : Habitation		
Nombre de bâtiments : 1		
Annexes :

# RAPPORT DE MISSION DE REPERAGE DES MATERIAUX ET PRODUITS CONTENANT DE L'AMIANTE À INTEGRER AU DOSSIER TECHNIQUE AMIANTE N°2027908DTA

# CROQUIS ET PHOTO DU DTA N°2027908DTA

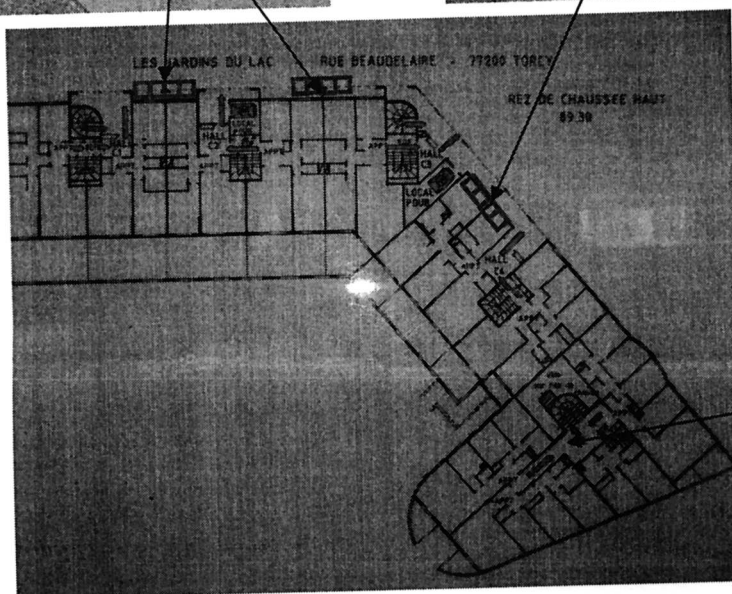
## Croquis1/2

PLVT 4/4 DALLES DE SOL  
HALL C5 Dernier étage  
NEGATIF

□ BACS A FLEURS AMIANTE CIMENT

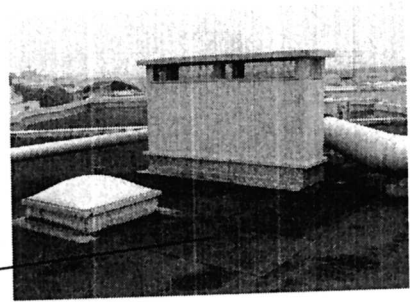
PLVT 3/4 PLAQUES DURES  
COMPOSITES  
TOITURE TERRASSE  
SAS ACCES C3  
NEGATIF

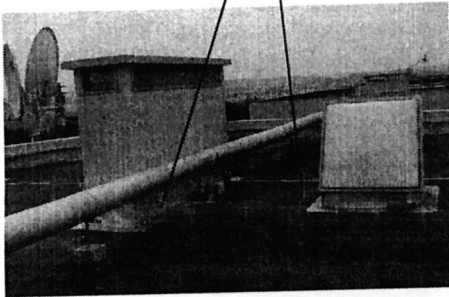
PLVT 1/4 REVETEMENT  
BITUMINEUX  
TOITURE TERRASSE  
NEGATIF

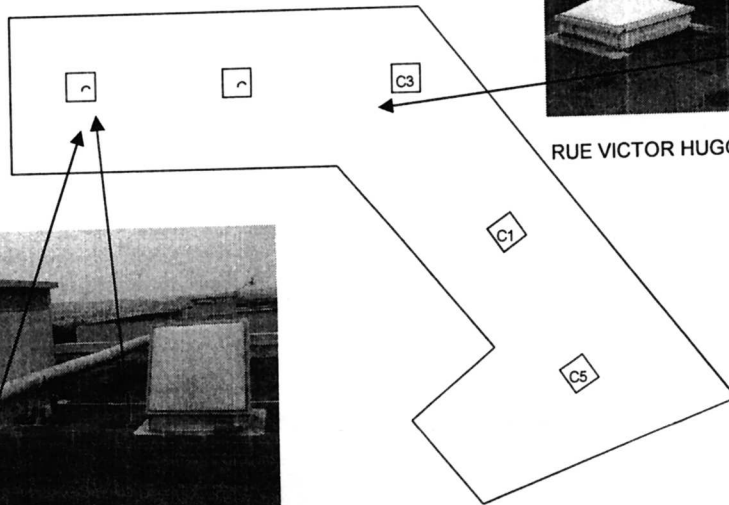
PLVT 2/4 REVETEMENT  
BITUMINEUX + ALUMINIUM  
TOITURE TERRASSE -  
SOUCHES DE CHEMINEES  
NEGATIF
